Enquête sur la rénovation des réseaux de chaleur anciens – défectueux

Série technique
Réf. AMORCE RCT 47
Février 2019

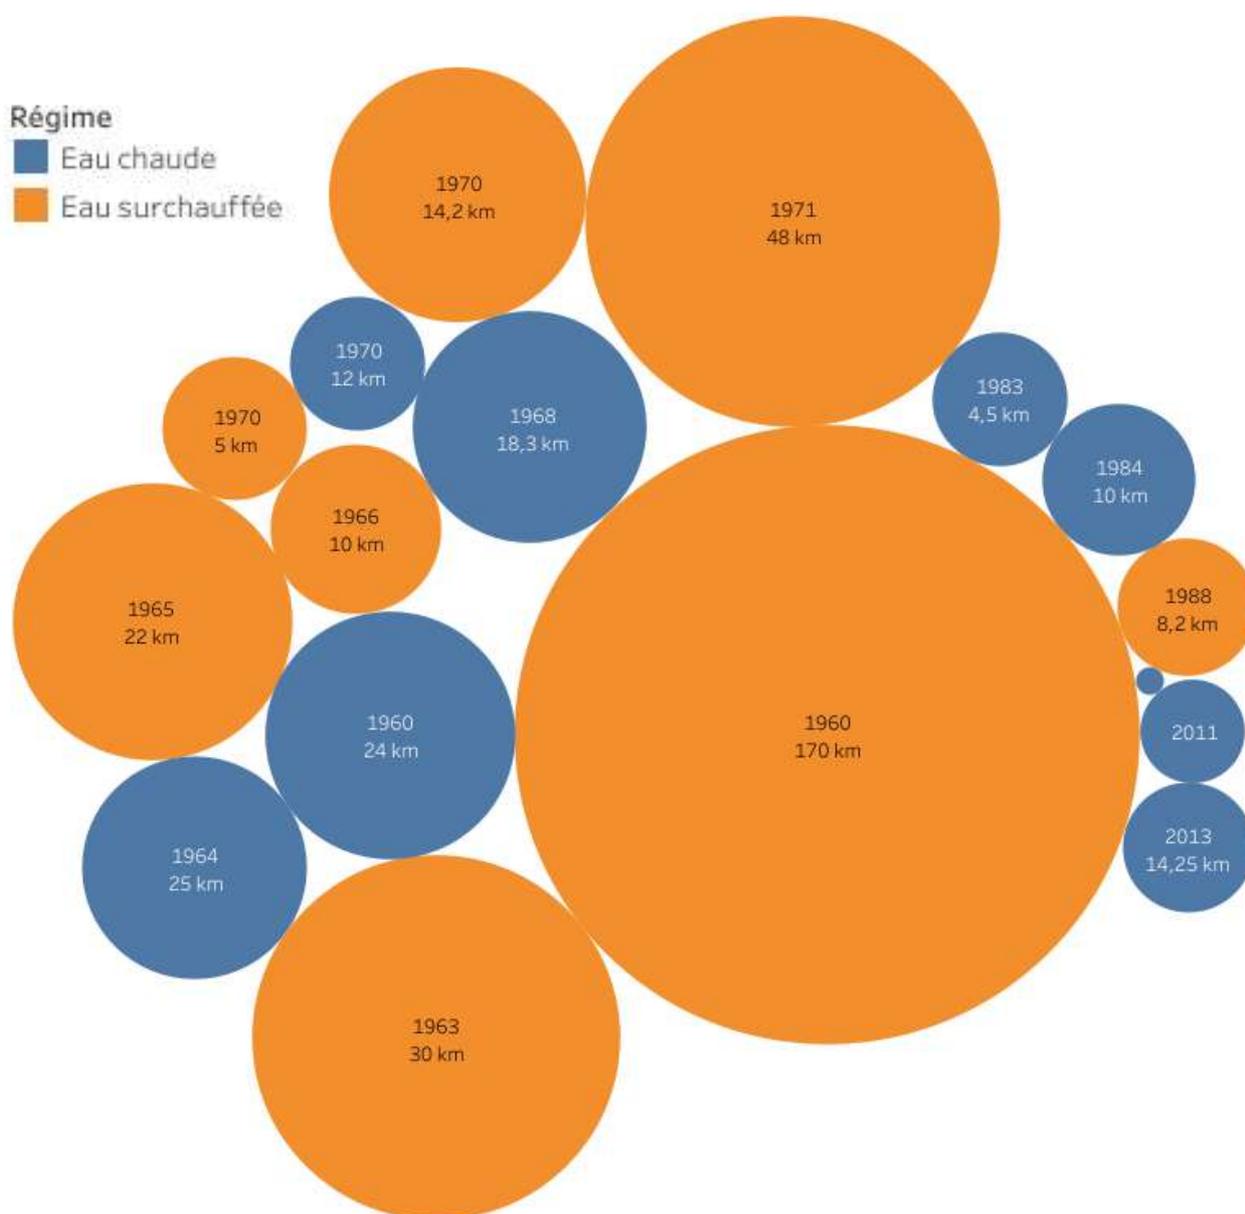
L'enquête porte sur une vingtaine de réseaux de chaleur dont les principales caractéristiques (année de création, longueur, régime de distribution) sont présentées ci-après, dans un cercle dont la taille traduit la quantité d'énergie livrée et la couleur le régime de température.

Figure 1 : Caractéristiques des réseaux enquêtés

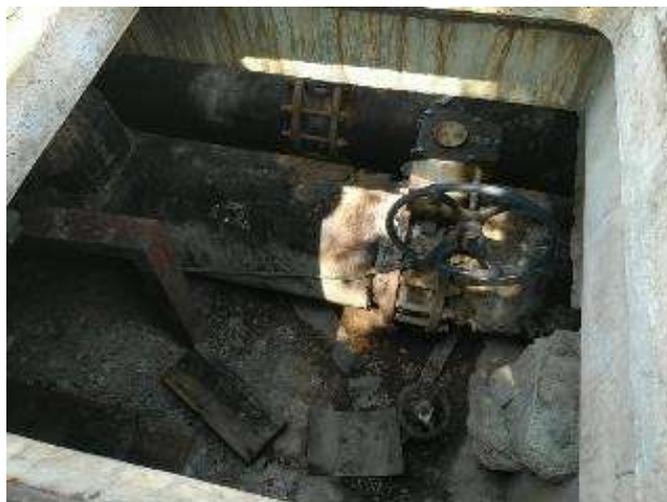
Les infiltrations d'eau dans et aux abords des chambres de vannes en font un des endroits où peuvent survenir des fuites. Facilement accessibles, les chambres de vannes ont l'avantage de permettre une identification ainsi qu'un traitement rapide des fuites.

Figure 3 : Chambre de vanne du réseau Hauts de Garonne, source : Bordeaux Métropole

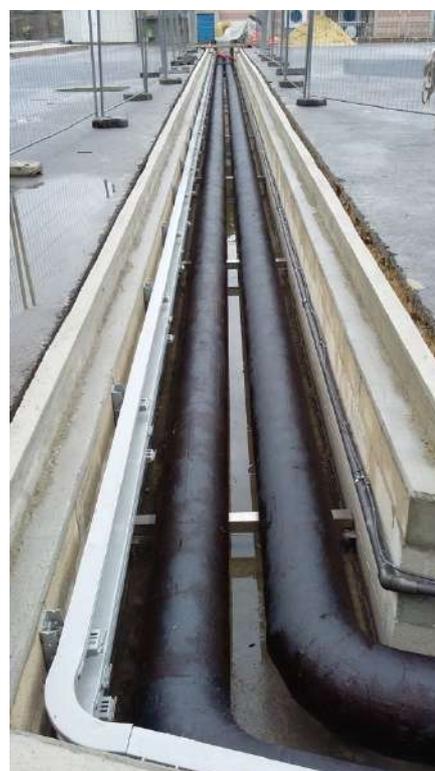
Au fil du temps cela peut entraîner la casse des dalles de caniveau, puis des infiltrations d'eau dans celui-ci. Dès lors, deux effets principaux sont constatés :

- Lorsque les supports de fixation prennent l'eau, ils sont progressivement attaqués par la corrosion, et petit à petit la rouille se propage sur la canalisation, jusqu'à la percer ;
- Lorsque les supports de fixation sont totalement rongés, ils ne remplissent plus leur fonction : le réseau frotte au sol, entraînant une abrasion qui peut finir là aussi par détériorer la canalisation.

Figure 4 : Réseau en caniveau - SEAPFA

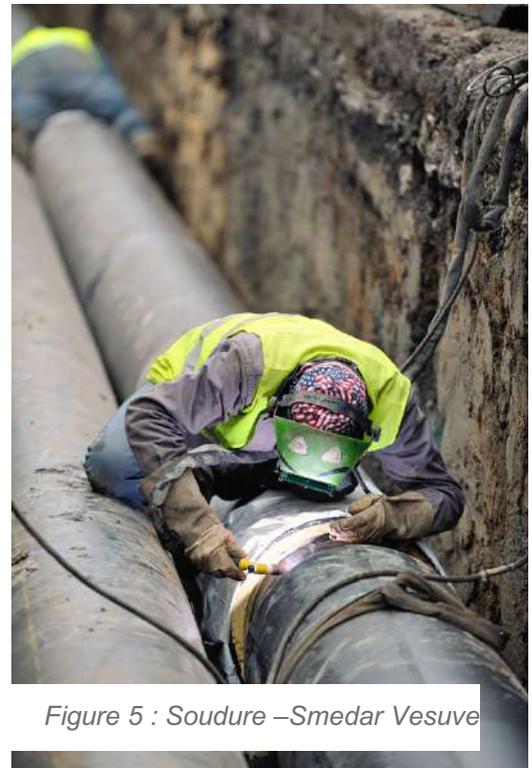
Les canalisations en acier sont très largement répandues sur les réseaux de chaleur. Depuis de nombreuses années, ces canalisations peuvent être fournies pré-isolées, c'est-à-dire qu'à leur livraison sur chantier les tubes sont déjà munis d'une couche isolante elle-même revêtue d'une protection¹⁰. Afin de pouvoir souder entre eux, les tubes ne sont pas pré-isolés à leurs extrémités, ce qui nécessite la mise en œuvre d'un manchon¹¹, qui peut être thermosoudé ou électrosoudé, assurant la continuité de l'isolation. Si cette jonction d'isolant n'est pas correctement mise en œuvre, elle peut laisser l'eau s'infiltrer et entrer en contact avec la face externe de la canalisation, et finir par provoquer des fuites.

Figure 5 : Soudure – Smedar Vesuve

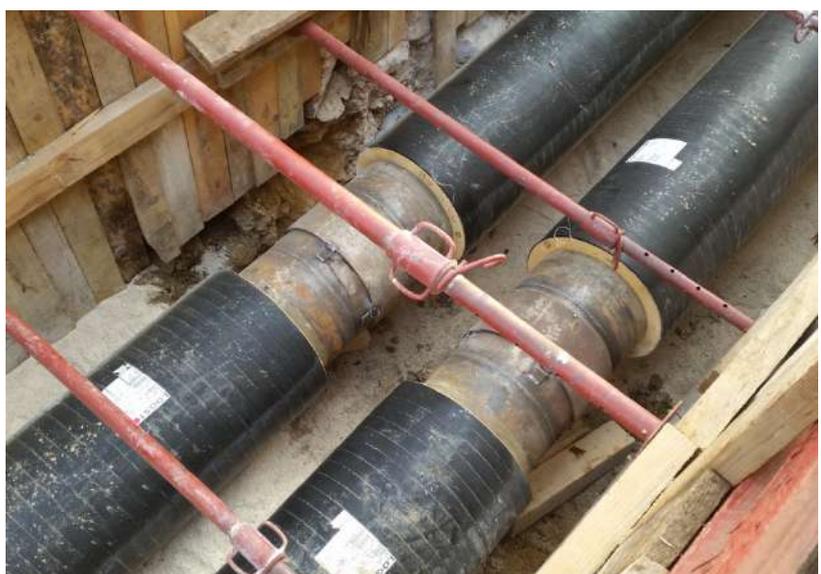
- De **coudes** et changements de directions ;
- De **lyres** de dilatation pour les réseaux vapeur et U dans les canalisations enterrées ;
- De **compensateurs** de dilatation : cylindres munis d'un soufflet absorbant les mouvements ;

Figure 6 : Compensateur de dilatation
– CA Grand Paris Sud

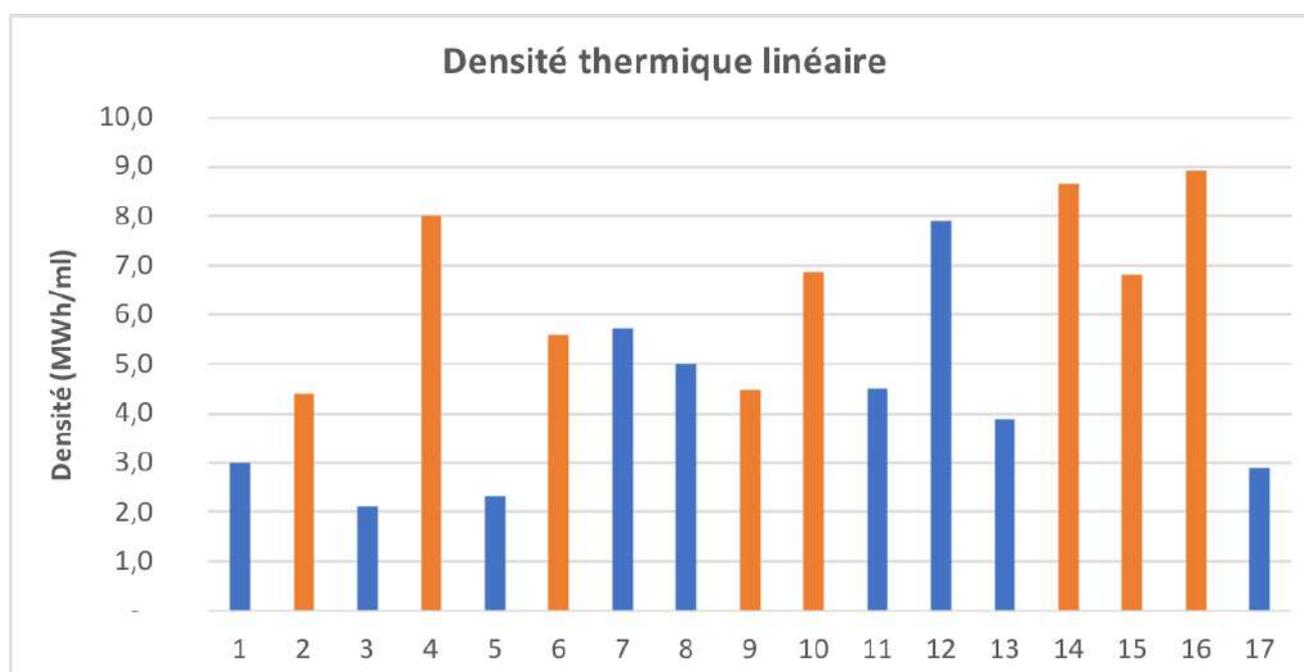
Figure 7 : Densité thermique linéaire des réseaux – source : Amorce

Pour rappel, les barres bleues correspondent à des réseaux de chaleur en régime de distribution « eau chaude », tandis que les barres orange correspondent aux réseaux en « eau surchauffée ».

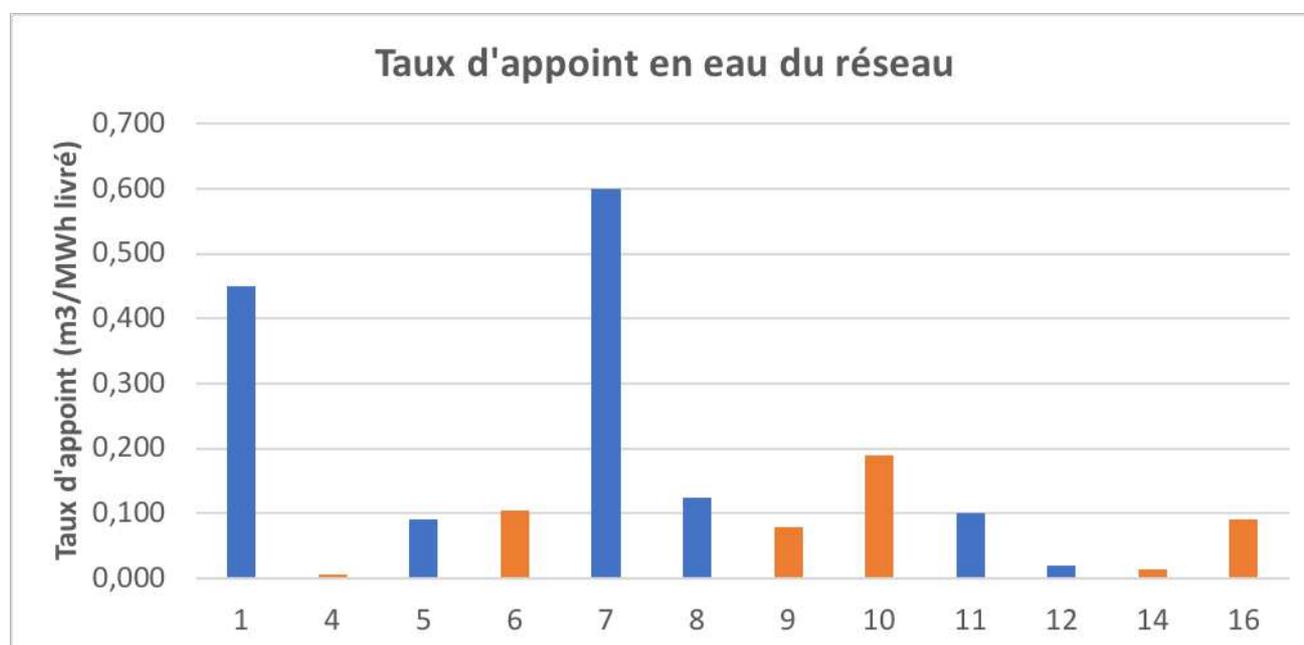
Figure 8 : Taux d'appoint en eau des réseaux – source : Amorce

Les valeurs constatées pour ces réseaux de chaleur anciens sont pour la plupart proches de 0,1 m³/MWh soit 100 litres d'eau consommés pour 1 MWh de chaleur livré. Les réseaux n°1 et 7 présentent un ratio très élevé, ce qui semble traduire un état particulièrement dégradé du réseau primaire de distribution, avec des fuites importantes.

- En dessous d'environ 0,050 m³/MWh, le taux d'appoint en eau est considéré comme très bon ;
- Au-delà d'environ 0,150 m³/MWh, le taux peut commencer à être considéré comme élevé.

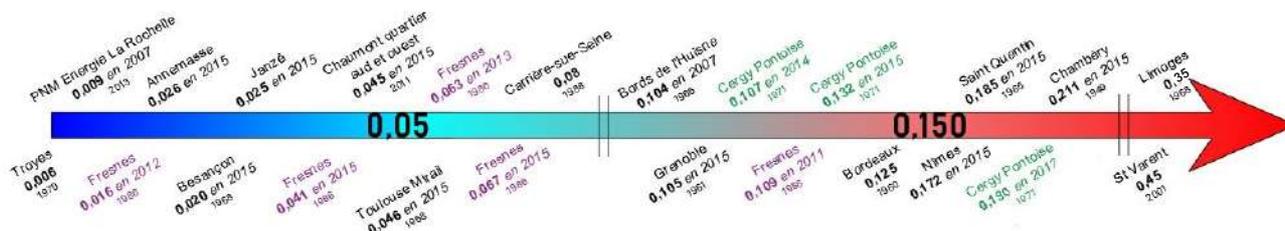
Figure 9 : Exemples de taux d'appoint en eau d'un échantillon d'une vingtaine de réseaux de chaleur avec pour certains l'évolution avant et après rénovation en m³/MWh – source : Cerema

Attention, à état égal des tuyaux, le taux d'appoint en eau est plus élevé pour un réseau ayant une densité thermique plus faible. Il est ainsi pertinent d'indiquer la densité thermique du réseau en parallèle du taux d'appoint en eau.

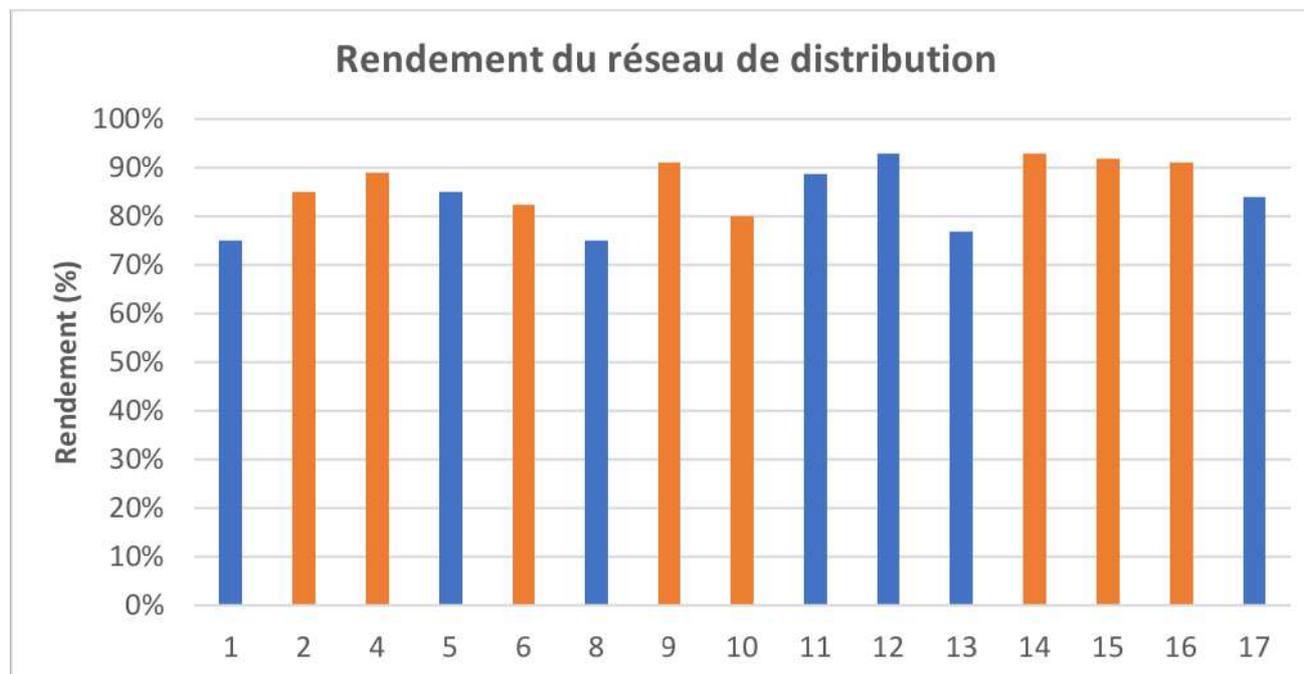
Figure 10 : Rendement de distribution des réseaux primaires – source : Amorce

On remarque ici qu’aucun réseau de chaleur ayant répondu à l’enquête ne présente un rendement de distribution inférieur à 70%. Malgré leur âge avancé, certains réseaux présentent un rendement supérieur à 90%. C’est le cas des réseaux n° 9, 12, 14, 15 et 16 de l’échantillon.

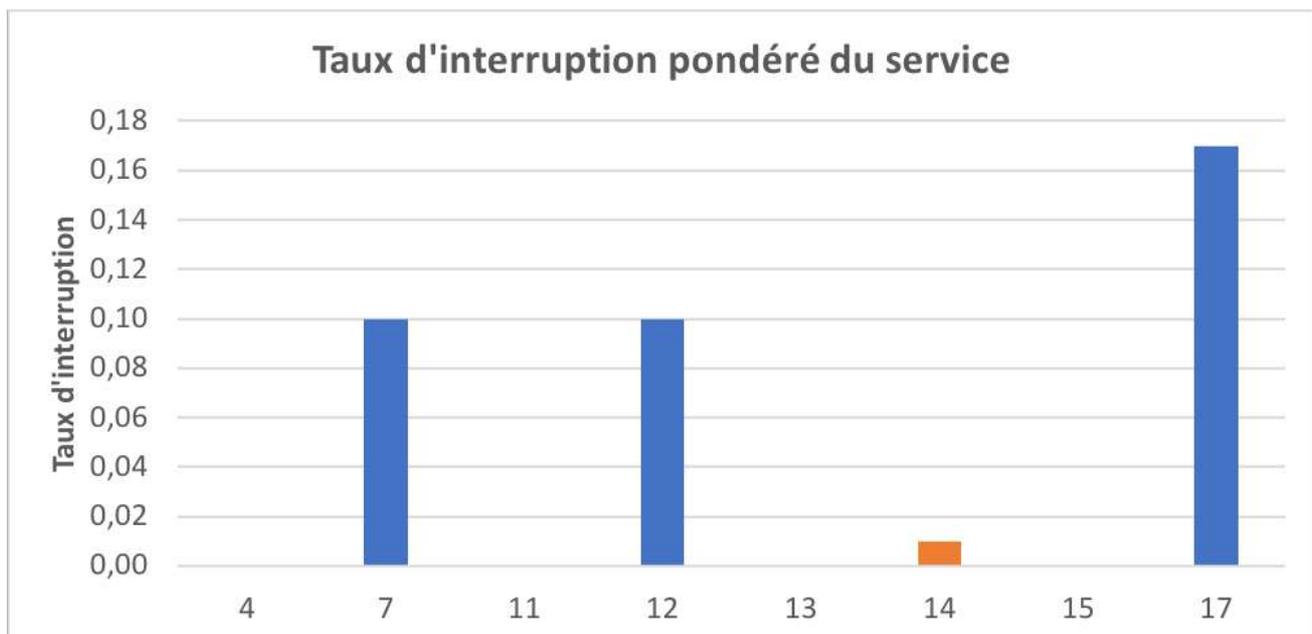
Figure 11 : Taux d'interruption pondéré du service – source : Amorce

Seuls 8 des réseaux ont renseigné cet indicateur dans le questionnaire. Cela peut tenir au fait que le taux d'interruption est parfois difficile à calculer : difficulté sur certains réseaux à distinguer les interruptions totales ou partielles de fourniture de chaleur, difficulté à estimer la durée effective d'interruption, difficulté à ne compter que les interruptions non maîtrisées (par rapport à des interruptions liées à des coupures pour nouveaux raccordement ou pannes en sous-station) *etc.* Toujours est-il que 4 des 8 répondants ont indiqué avoir eu un taux d'interruption du service nul sur le dernier exercice. C'est à dire qu'aucun abonné n'a subi d'interruption de la fourniture de chaleur. Les 4 autres réseaux ont un taux d'interruption de service infime (< 0,2%).

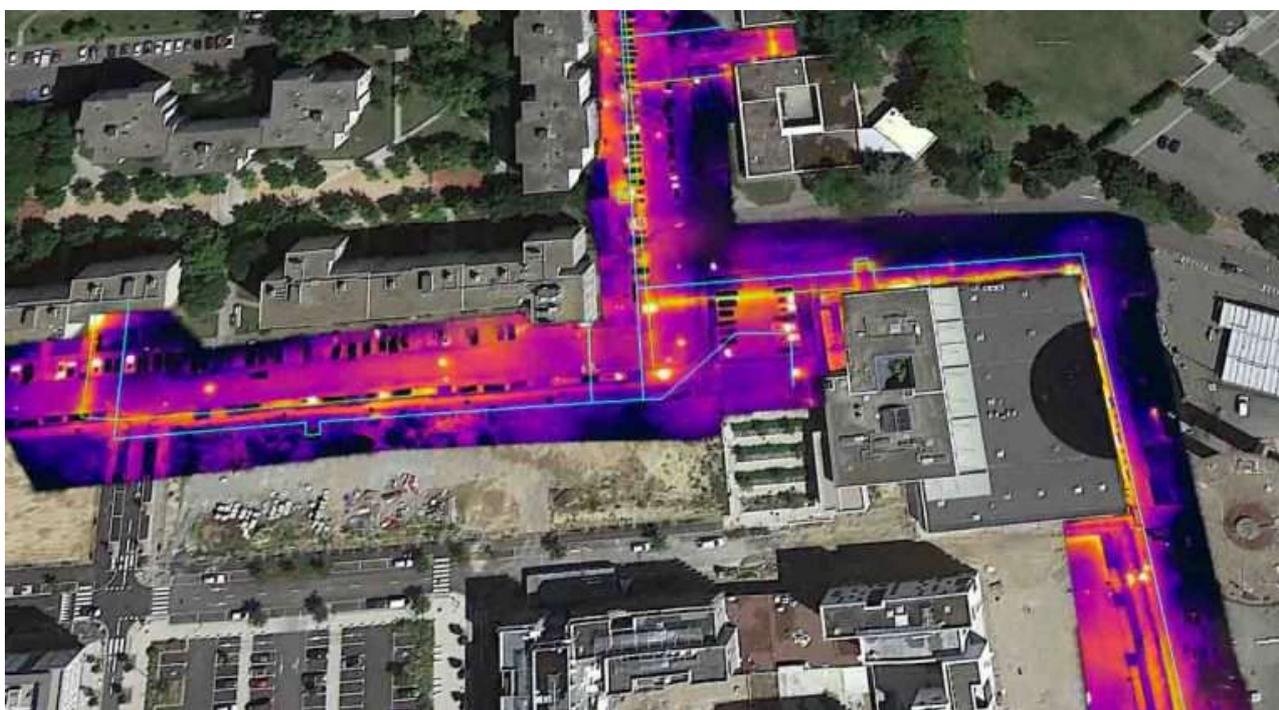
Figure 12 : Thermographie par drone du réseau de Vénissieux, Dalkia

L'utilisation d'une caméra thermique permet de détecter des fuites ou défauts d'isolation sur le réseau (absence / dégradation de l'isolant). La thermographie aérienne met en évidence des « **tâches thermiques** » sur le tracé du réseau, qui peuvent révéler des zones fragiles ou déjà dégradées. Grâce à cette visualisation à distance, les programmes de rénovation peuvent être anticipés.

Le repérage des fuites est d'autant plus aisé que l'écart de température est important, d'où une utilisation accrue en hiver, et sur les réseaux haute pression / haute température.

Attention, une thermographie seule ne permet pas d'affirmer la présence ou non de fuites. En effet, une tâche thermique peut également correspondre à la localisation plus ou moins profonde des canalisations, la température plus ou moins élevée de l'eau circulant à l'intérieur... L'idéal est de comparer plusieurs thermographies dans le temps (par exemple d'une année sur l'autre) : une tâche présente l'année N+1 et absente l'année N indique un problème (fuite, dégradation d'isolant).

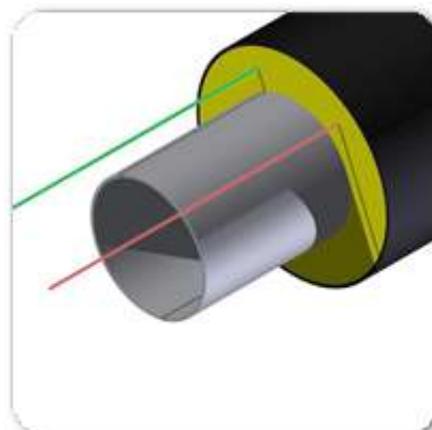
La détection par fil est une méthode classique, désormais courante sur les réseaux récents. Nombre de réseaux pré-isolés sont équipés de ces fils qui, en cas de fuite, provoquent des variations de résistance électrique grâce auxquelles il est possible de connaître approximativement la localisation de la fuite. Bien qu'étant efficace, cette technique peut néanmoins s'avérer défailante lorsque les fils se déconnectent, sous l'effet de la dilatation des réseaux après quelques années d'exploitation par exemple.

Figure 13 : Représentation de la détection par fil sur un tube préisolé

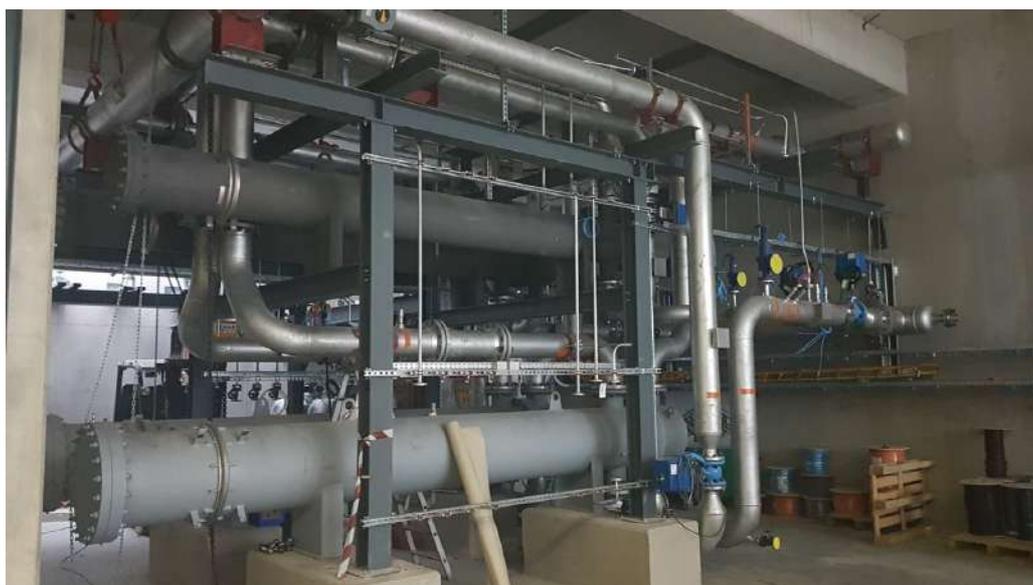
Si certains réseaux existants passent l'intégralité du réseau de distribution en basse pression, d'autres se contentent d'effectuer les extensions en basse pression en mettant en place des sous stations d'échange HP/BP et en conservant le réseau historique en eau surchauffée.

Figure 16 : Sous-station d'échange HP/BP du réseau Centre Métropole de Lyon

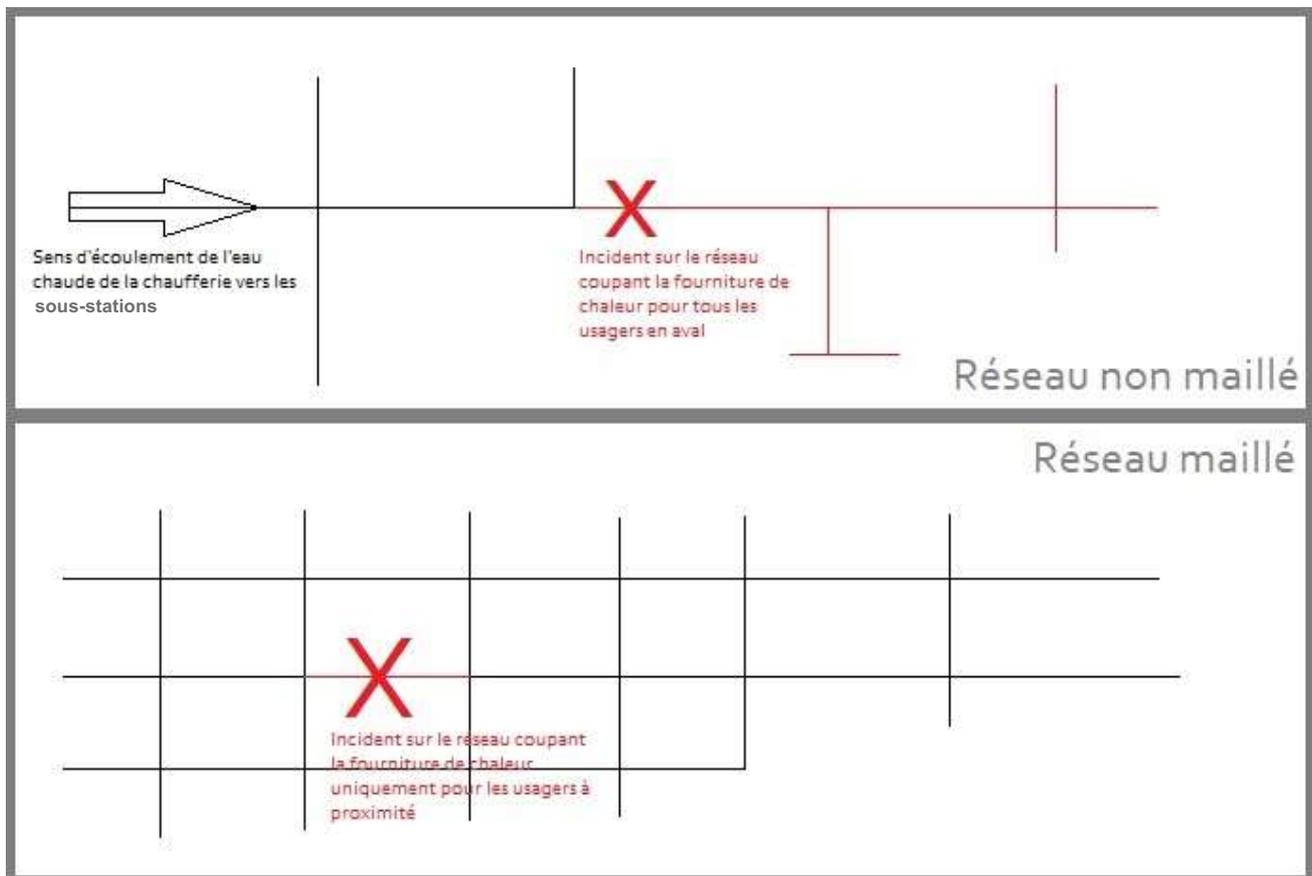
Le **maillage du réseau** est également un levier majeur de sécurisation de la fourniture :

Figure 17 : Principe du maillage d'un réseau de distribution – source : Cerema

Les réseaux de très grande envergure (ex : Paris, Grenoble, etc.) sont plus facilement disposés à être maillés, que de petits réseaux pour lesquels les abonnés sont éloignés les uns des autres.

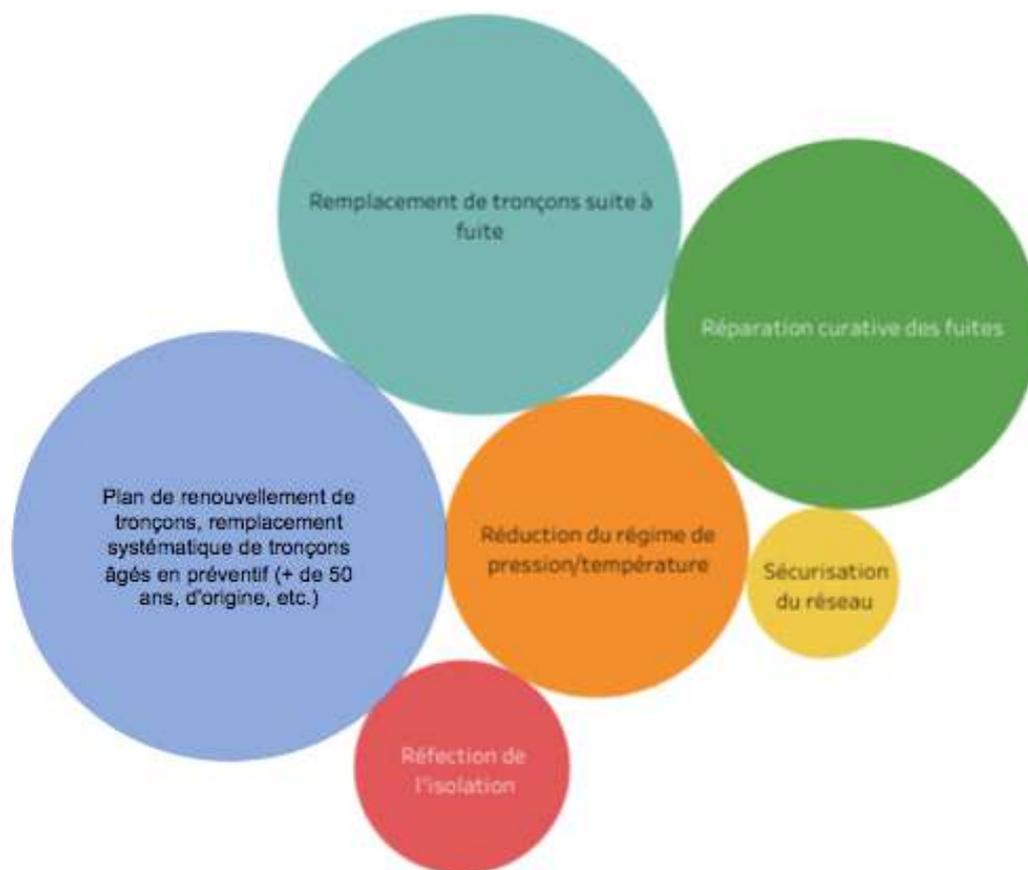
Figure 18 : Répartition des principaux travaux de rénovation effectués sur l'échantillon enquêté

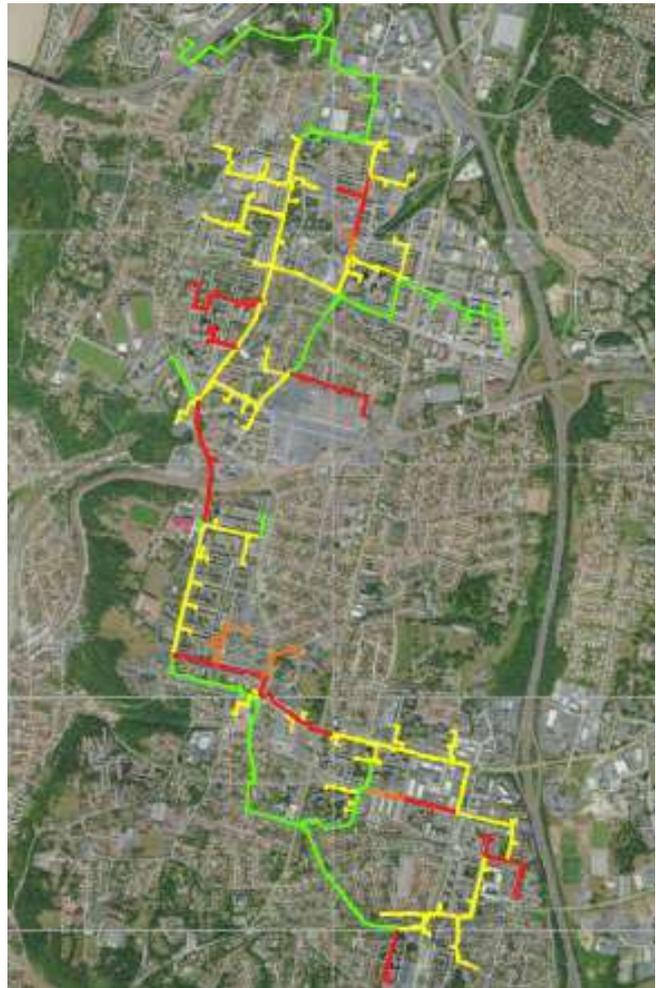
Dans le cadre du nouveau contrat de DSP du réseau de chaleur des Hauts de Garonne à Bordeaux, une rénovation globale a été planifiée pour aller plus loin que les réparations ponctuelles des fuites. Elle est structurée selon une priorisation par tronçon :

- En **rouge** : tronçons de réseau les plus sinistrés, qui ont subi des fuites régulières sur les dernières années ;
- En **orange** : tronçons du réseau dans la continuité des tronçons de première urgence, présentant un risque fort à court terme, et tronçons stratégiques du réseau ;
- En **jaune** : tronçons dans un état moins critique mais dont le remplacement est prévu ;
- En **vert** : tronçons en bon état.

Figure 19 : Plan du réseau Hauts de Garonne avec priorisation des rénovations

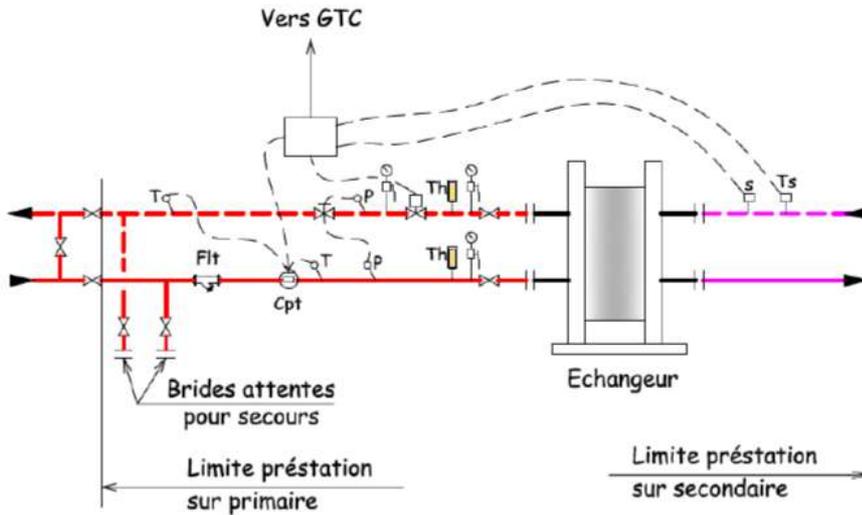
Figure 21 : Schéma de principe d'une sous-station rénovée, sans ECS, du réseau Hauts de Garonne de Bordeaux Métropole

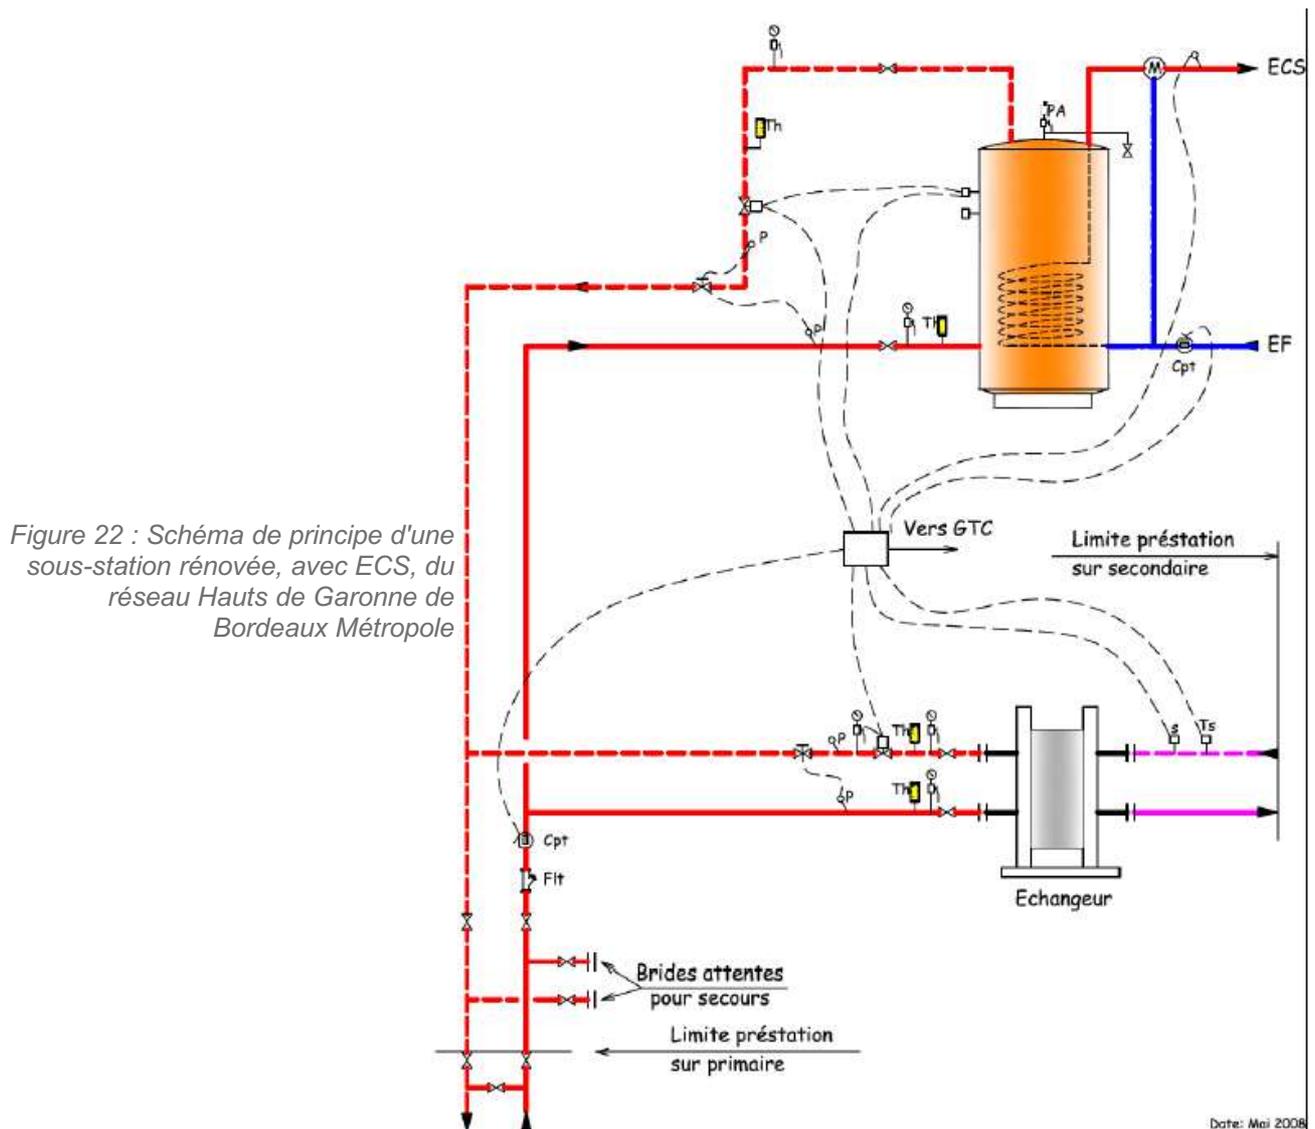
Figure 22 : Schéma de principe d'une sous-station rénovée, avec ECS, du réseau Hauts de Garonne de Bordeaux Métropole
